SCHEDA TECNICA / COMUNE DI BIOGGIO (COMPARTO CIMO)

PERCORSO: CIMO – RIGHETTO – CIMO (DAL SENTIERO CIMO – AGNO)

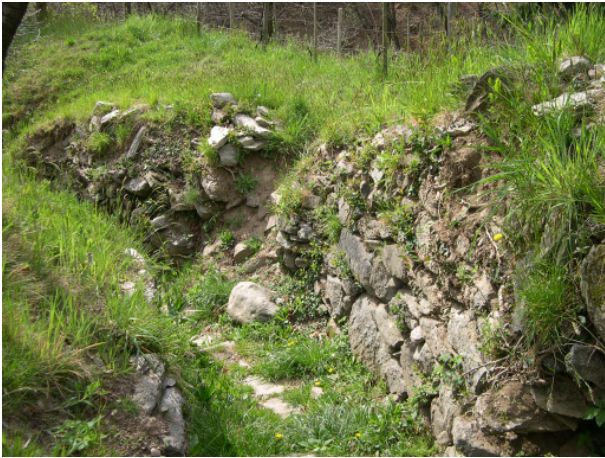
foto 1

1. Fondo sconnesso e scivoloso, scorrimento superficiale di acqua in caso di precipitazioni;
2. Muri di sostegno laterali molto sconnessi e parzialmente crollati, forte scorrimento superficiale di acqua in caso di precipitazioni (vedi foto 1);
3. Pendio lato monte instabile con scivolamento di materiale sul sentiero, forte scorrimento superficiale di acqua in caso di precipitazioni (vedi foto 2);
4. Passaggio sopra il riale "Valle di Ronco" senza particolari accorgimenti (pietre instabili e pericolose), spesso presenza di rami o tronchi d'albero sul sedime pedonale, fondo irregolare (vedi foto 3 e 4);
5. Manutenzione molto carente del tratto di sentiero nel territorio del comune di Agno;
6. Segnaletica carente o completamente mancante;
7. Segnaletica carente o completamente mancante;
8. (vedi foto 5 e 6) segnaletiche presenti forse eccessive (sentiero Righetto?, via della Vite?)
